# Montage ERO Joint® HP (Hinge Pin)

AT5 - T10 - AT10 - AT20 - H-8M version

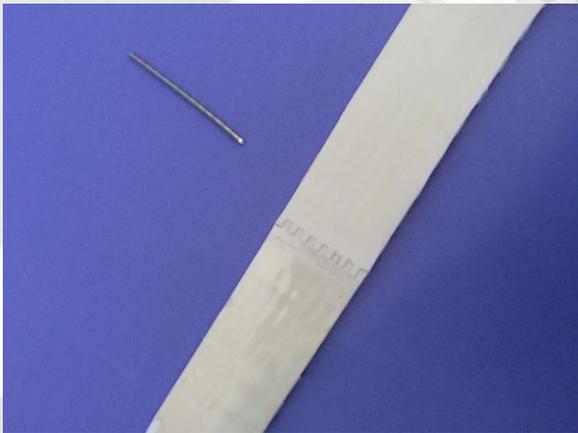
1

**Aligner les dents. Les dents doivent être correctement alignées pour éviter d'abimer les câbles durant l'insertion de la tige. Le désalignement des dents ou la non-utilisation d'une tige chanfreinée peut endommager les câbles durant l'installation**

**Les câbles sont en contact avec la tige ; faites attention à ne pas les abimer durant le montage. Veillez également à emboîter les dents de la jonction correctement.**

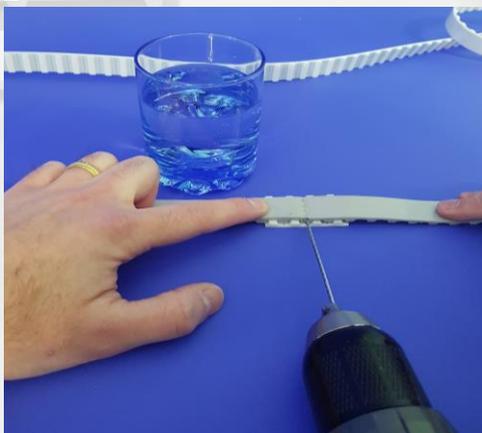
2

**Insérer la tige en utilisant une visseuse électrique et de l'eau comme lubrifiant afin d'aider l'insertion. Pour un bon alignement, utiliser la plaque/bout de courroie fournie, comme sur la photo.**

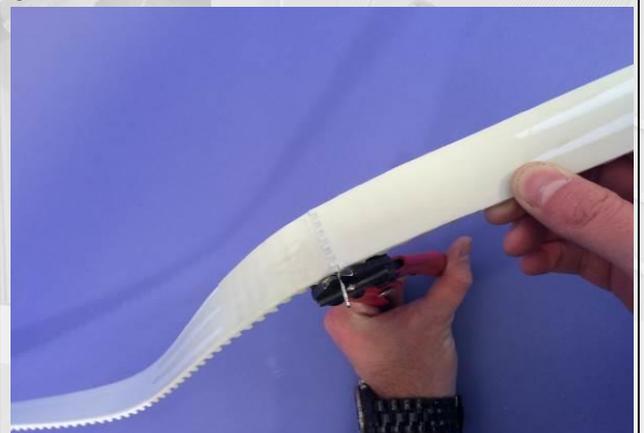
3

**Couper la tige le plus près du bord de la courroie**

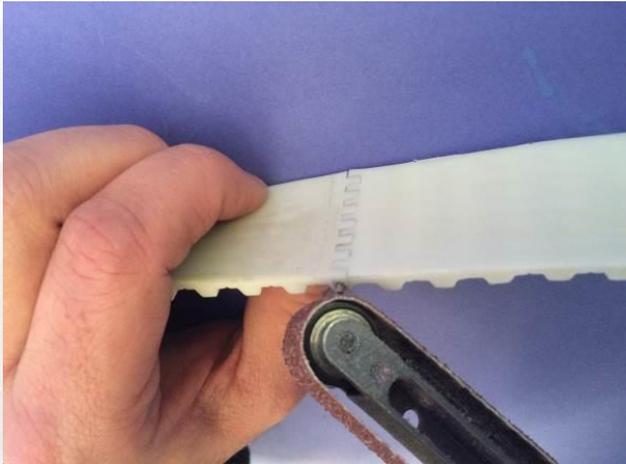
4

Ensuite, rectifier la tige des 2 côtés

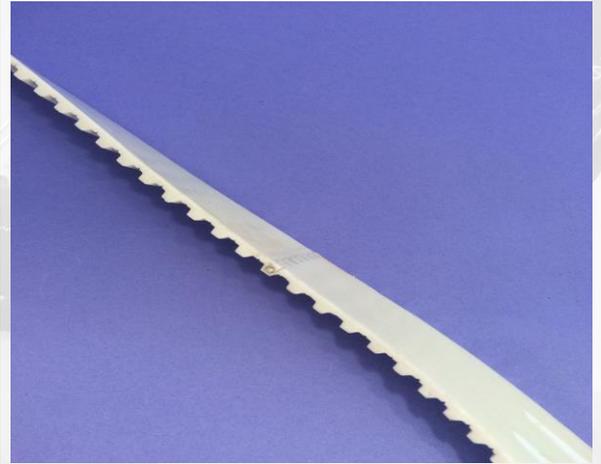
5

Vérifier que la tige ne dépasse pas des bords de la courroie ; Ne pas démonter la courroie (nous consulter si besoin) !

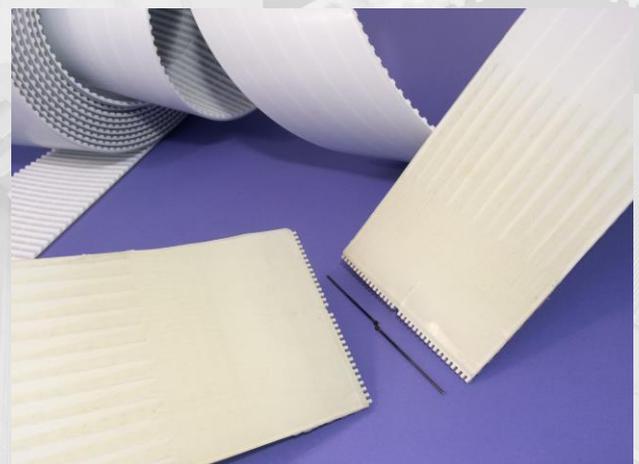
La photo nous montre un cas où la tige n'a pas été correctement insérée (les câbles de jonction ne sont pas endommagés). La cause possible peut être un mauvais alignement des dents de jonction. Lire attentivement la notice de montage et respecter la consigne suivante :

Problème	Cause Possible	Solution
<b>Casse de jonction</b>	Trop de tension	Réduire la tension
	Incident ou usure	
	Mauvaise insertion de la tige / désalignement des dents de jonction / démontage de la courroie
